## EVALUASI PERLINTASAN SEBIDANG NO 337 KM 157+846 ANTARA BRAMBANAN – MAGUWO

Oleh  
Pinta Prasetya  
Universitas Madani  
Email: [pipin46884@umad.ac.id](mailto:pipin46884@umad.ac.id)

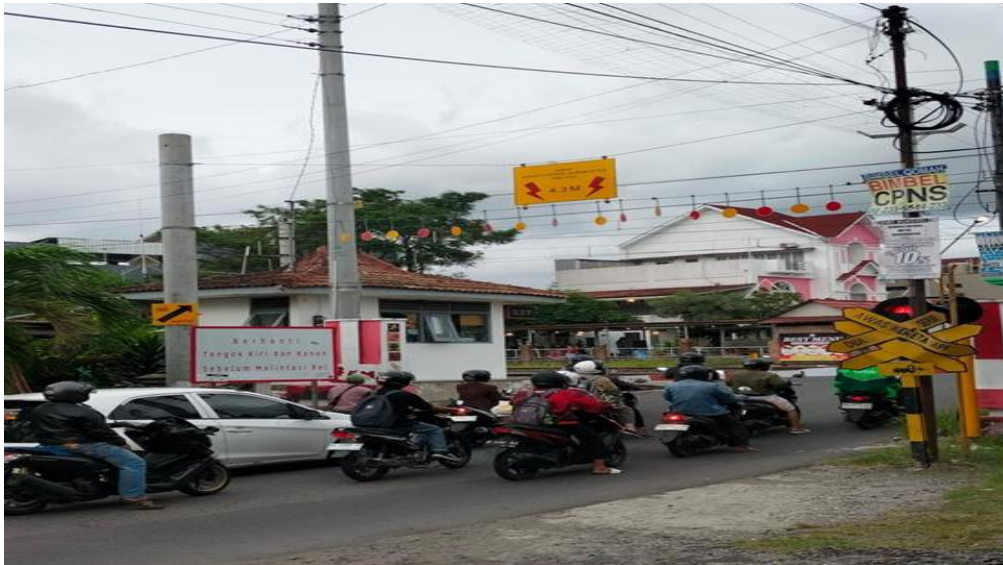
**Gambar 2. Gardu PJJ no 337**

Setelah dilakukan survei awal pada lokasi penelitian, dapat diketahui bahwa JPL 337 merupakan perlindungan resmi dijaga dengan palang pintu otomatis dan diawasi oleh petugas Penjaga Jalan Lintasan (PJJ) seperti terlihat pada Gambar. Berdasarkan hasil survei menunjukkan bahwa pengguna jalan yang melewati perlindungan tersebut cukup padat dan berpotensi terjadinya rawan kecelakaan karena geometri jalan raya serta fasilitas keselamatan tidak terpenuhi sesuai aturan.

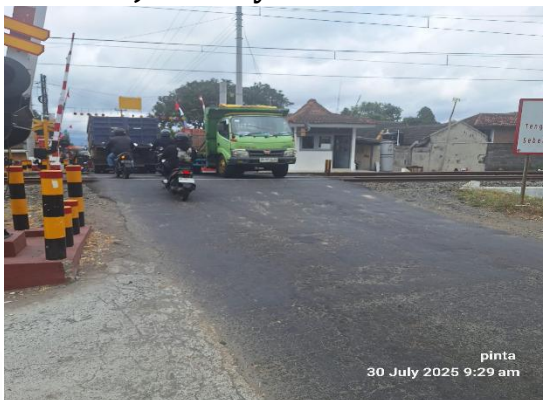
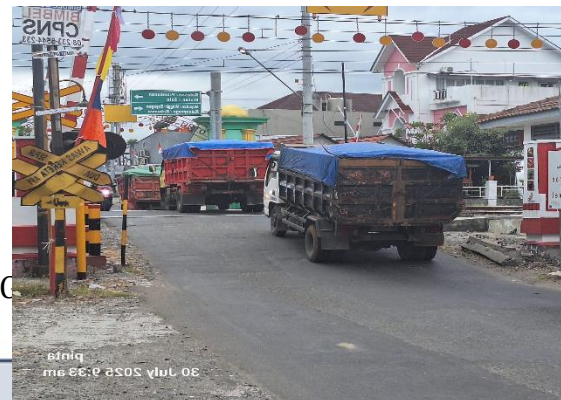
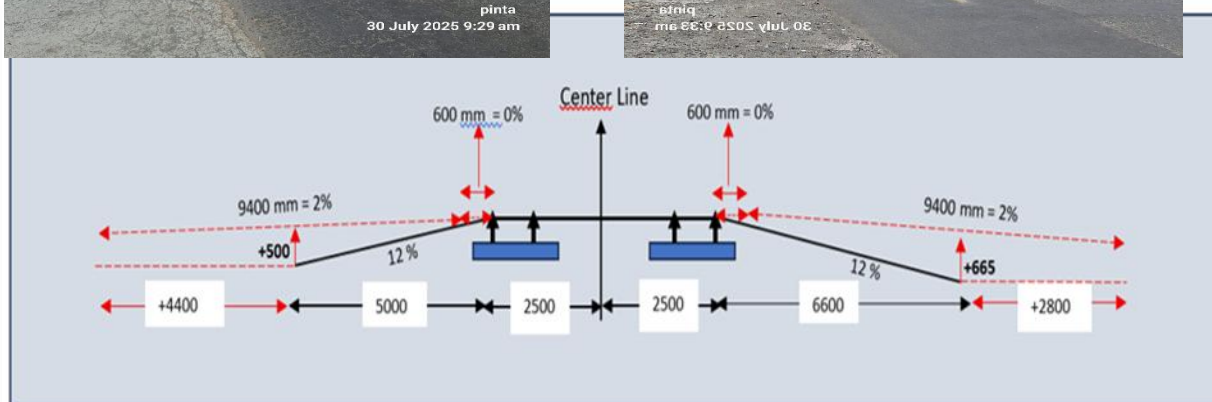
### Gambar 3. Potongan Melintang jalan raya

----- Penambahan dimensi berdasarkan aturan Pedoman No :008/PW/2004 tentang Perencanaan Perlindungan Jalan dengan Jalur kereta api, Departemen Pemukiman dan Prasarana wilayah

Kondisi Geometri Jalan Raya di perlintasan JPL no 337 Tegaltirto memiliki kelandaian sebesar 12% seperti yang terlihat pada Gambar 3, 4 dan 5 . Kelandaian 12% ini yang tidak standar dan cukup tinggi ini berpotensi menyebabkan kendaraan tersangkut, khususnya

kendaraan panjang dan mempunyai ground clearance yang rendah. Kelandaian menurut regulasi dari (Permenhub 36, 2011) maksimal adalah 2%. Perlintasan sebidang yang tidak standar kelandaianya harusnya ada pengecualian kendaraan yang melintas. Kendaraan-kendaraan tersebut antara lain kendaraan besar dan berat yaitu tempelan jenis low bed atau low boy. Kendaraan tersebut dilarang karena memiliki ground clearance yang rendah dan dapat mengakibatkan tersangkut pada rel kereta. Oleh karena itu, biasanya ada rambu-rambu yang melarang kendaraan jenis tertentu untuk melintas. Negara lain, khususnya negara-negara bagian di USA sudah menerapkan regulasi ini (Lingenfelter et al., 2018)

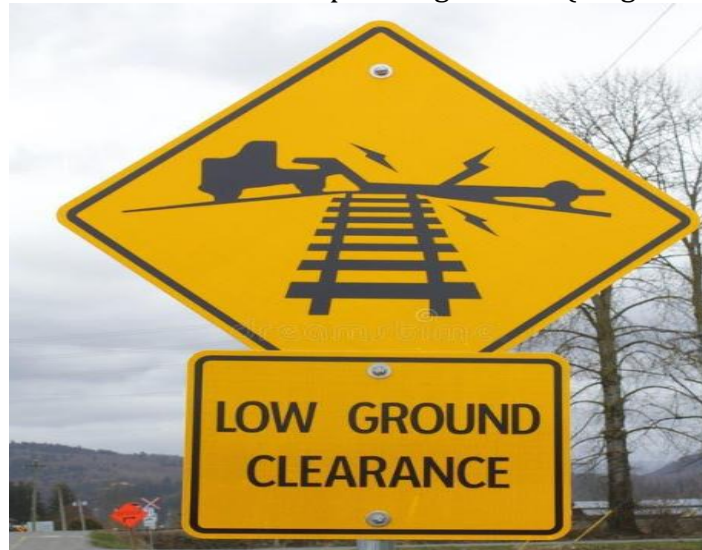
**Gambar 4. Rambu peringatan low ground clearance**

Pada Gambar 6 menunjukkan rambu peringatan yang memberikan peringatan kendaraan tertentu dapat tersangkut di rel kereta. Berbeda dengan di Indonesia khususnya di perlintasan sebidang, rambu-rambu untuk kendaraan tertentu yang tidak boleh melintas tidak ada, dan hal ini tentunya sangat berbahaya. Akibatnya terjadi kecelakaan yang fatal di JPL- 6 Madukoro Semarang pada tahun 2023, yaitu kejadian kecelakaan antara trailer jenis low bed tersangkut di perlintasan sebidang yang akhirnya ditabrak oleh Kereta Api Brantas dan terbakar.

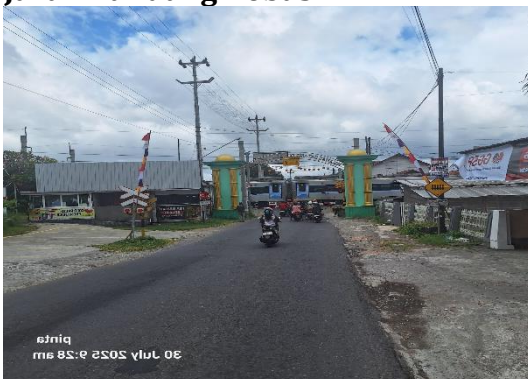
**Gambar 6 Jarak Pandang sisi Selatan**

Jarak Pandang Bebas seperti pada gambar 7, 8, dan 9 tersebut tidak sesuai aturan yakni PM 36 tahun 2011 Pasal 4 ayat f yang mensyaratkan jarak pandang bebas bagi masinis kereta api minimal 500 meter maupun pengendara kendaraan bermotor dengan jarak minimal 150 meter. Dari gambar 7, 8 dan 9 tersebut, jarak pandang bebas kendaraan bermotor tidak ada sama sekali, hal ini sangat berbahaya bagi keselamatan Kereta api.

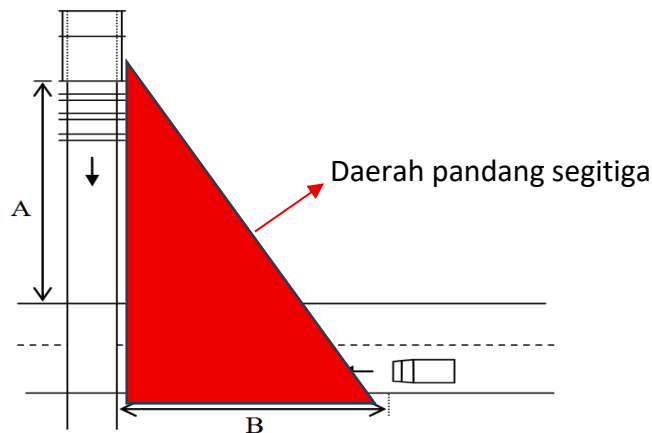
**Gambar 8 Jarak Pandang Bebas di Perlintasan**

B = jarak pandang bebas kendaraan bermotor minimal 150 m. Daerah pandangan segitiga harus bebas dari benda-benda penghalang setinggi 1,00 meter ke atas.
