**EVALUASI KINERJA ASET FASILITAS KAWASAN WISATA ALAM PANGUMBAHAN
KABUPATEN SUKABUMI**

Abstract: Kawasan Wisata Alam Pangumbahan atau Satuan Pelayanan Taman Pesisir Penyu Pantai Pangumbahan ialah salah satu objek wisata yang dimiliki Pemerintah Provinsi Jawa Barat yang berada di Dusun. Pangumbahan Desa. Pangumbahan Kec. Ciracap Kab. Sukabumi 43176, Jawa Barat. Total luas area wisata ini adalah sekitar 584,367 m² dengan atraksi wisata yaitu terdapat acara pelepasan tukik (anak penyu) yang dapat disaksikan oleh para pengunjung. Berdasarkan hasil observasi lapangan pendahuluan pada kawasan wisata alam Pangumbahan terdapat indikasi masalah yaitu pengunjung kesulitan mendapatkan penginapan, tempat makan dan toilet, kesulitan untuk memperoleh informasi di lokasi wisata alam, kesulitan mendapatkan tempat berteduh/bersantai, tempat duduk untuk beristirahat, kesulitan membeli cendaramata, serta belum tersedianya fasilitas untuk pengunjung dengan kebutuhan khusus, kesulitan untuk memarkir kendaraan, pos keamanan dan mushola yang ada kurang memenuhi kriteria sesuai kebutuhan. Selain itu, pengunjung untuk sampai ke lokasi wisata memerlukan waktu yang lama dan merasa kurang nyaman diperjalanan

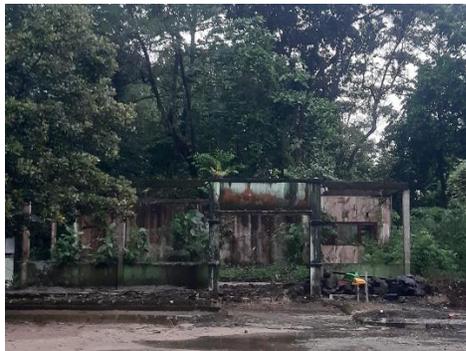
Apabila mengacu pada Peraturan Menteri Kehutanan Republik Indonesia Nomor P.48/Menhut-II/2010 Pasal 27 ayat (2) tentang pengusahaan pariwisata alam di suaka margasatwa, taman nasional, taman hutan raya, dan taman wisata alam, sarana akomodasi pada taman wisata alam meliputi penginapan (pondok wisata, pondok apung, atau rumah pohon), bumi perkemahan, dan tempat singgah karavan. sarana akomodasi pada wisata alam Pangumbahan berdasarkan hasil dari wawancara kepada pengelola, kawasan wisata alam Pangumbahan sudah ada fasilitas berupa penginapan yaitu mess/pondok wisata sebanyak tujuh unit, tetapi kondisi mess/pondok wisata tersebut enam unit rusak berat dan satu unit rusak ringan.

Gambar 1 Penginapan/mess kawasan wisata alam Pangumbahan yang kondisinya rusak berat

Sehingga disimpulkan berdasarkan hasil observasi dan wawancara yang ada bahwa ketersediaan akomodasi yang terdapat di wisata alam Pangumbahan belum memenuhi

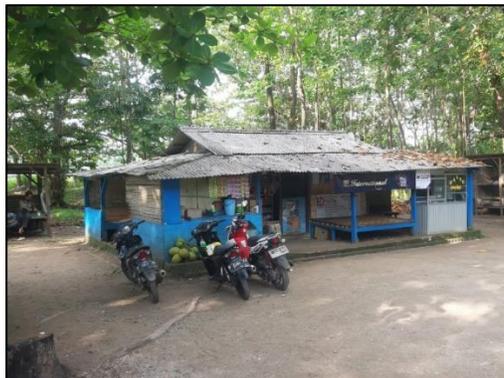
Menurut Peraturan Menteri Pariwisata Republik Indonesia Nomor 3 Tahun 2022 tentang Petunjuk Operasional Pengelolaan Dana Alokasi Khusus Fisik Bidang Pariwisata, bahwa luas plaza/tempat makan pada setiap kawasan disesuaikan dengan kebutuhan dan jumlah kios. Material plaza sebaiknya menggunakan material lokal seperti *paving block*, *grass block* dan material lainnya yang mampu menyerap air, anti slip, tidak licin, rata dan dipasang datar. Ukuran kios setiap luas bangunannya 9 m² atau 3 x 3 m didalamnya ada dapur dan wastafel (dua bak cuci). area cuci piring dapat dilengkapi dengan meja area pengering dan rak simpan. Selain itu juga tempat makan atau kios kuliner harus dirancang berkelompok / beberapa unit kecil kios. Berdasarkan hasil wawancara dan observasi, belum tersedia plaza kuliner, yang ada satu kios/warung makanan jajanan, tetapi belum ada dapurnya, area cuci piring. Di sini pengunjung hanya bisa mendapatkan makanan ringan dan minum sedangkan untuk mendapatkan makanan berat harus mencari ke luar kawasan wisata.

Gambar 2 . Warung yang ada di kawasan wisata alam Pangumbahan

Berdasarkan hasil observasi dan wawancara dapat disimpulkan bahwa ketersediaan tempat makan di wisata alam Pangumbahan belum sesuai, maka untuk dimensi *main facilities* dengan indikator tempat makan dinyatakan belum memenuhi kriteria wisata alam.

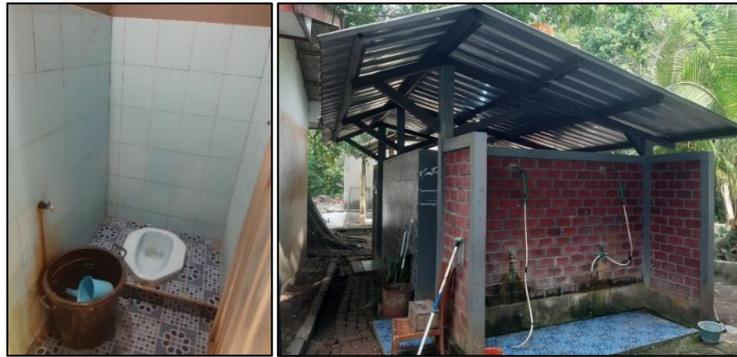
Berdasarkan hasil observasi dan wawancara, fasilitas toilet untuk pengunjung sudah tersedia di dua titik yang terdiri dari enam unit dan tiga unit, kondisi toilet tersebut rusak ringan dan rusak berat, serta tidak adanya fasilitas toilet khusus bagi pengunjung difabel.

Gambar 3. Toilet yang ada di kawasan wisata alam Pangumbahan

Berdasarkan observasi, dan wawancara bahwa dimensi fasilitas utama di wisata alam Pangumbahan dengan indikator toilet sudah ada tetapi belum sesuai karena toilet yang tersedia baru ada 9 unit dan kondisinya rusak ringan sehingga tidak memenuhi kriteria wisata alam.

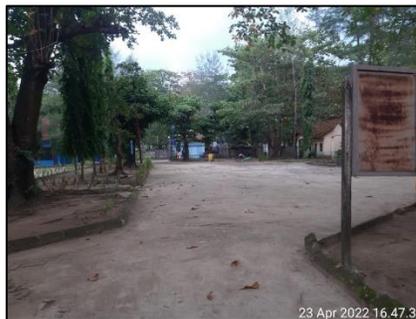
Menurut Peraturan Menteri Pariwisata dan Ekonomi Kreatif Republik Indonesia Nomor 27 Nomor 2014 tentang Standar Usaha Taman Rekreasi, suatu taman rekreasi harus menyediakan fasilitas parkir yang memadai, aman, bersih, dan terawat. Selain itu, tempat parkir harus dilakukan pengerasan area menggunakan konstruksi yang tidak mengganggu penyerapan air ke dalam tanah. Berdasarkan hasil observasi dan wawancara tersebut, tempat parkir wisata alam Pangumbahan telah tersedia namun untuk kualitas dan kondisinya masih belum memenuhi standar yang ada, Permukaan areal parkir masih berbentuk tanah, belum dilakukan pengerasan, belum adanya rambu-rambu untuk parkir seperti tanda parkir motor, slot parkir, in-masuk ataupun out-keluar dan masih terbuka atau tidak ada atap seperti yang ditunjukkan oleh gambar 3.6 dibawah ini

Gambar 4. Area parkir kawasan wisata alam Pangumbahan

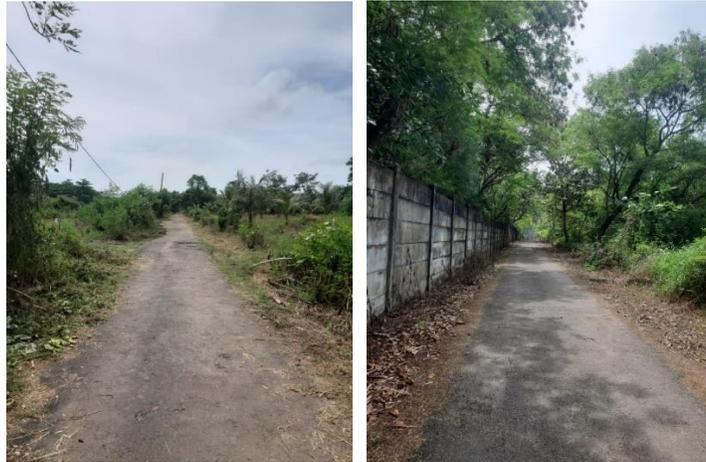
Tingkat kenyamanan jalan dapat dilihat dari baik atau buruknya kondisi jalan untuk menuju lokasi wisata alam. Kondisi jalan yang baik akan meningkatkan kenyamanan pengunjung dalam menjangkau lokasi wisata. Berdasarkan hasil observasi, kondisi jalan menuju wisata ada beberapa titik dalam kondisi rusak dan lebar jalan sangat sempit hanya bisa masuk satu kendaraan roda empat.

Gambar 5. Jalan menuju lokasi kawasan wisata alam Pangumbahan
